LA CALIDAD DEL AGUA

EN EL MUNICIPIO DE SAN RAMÓN

333.91 TIERRA
Calidad del agua en el Municipio de San Ramón / Santa Cruz de la
Sierra, TIERRA, 2014
130 p.: 21 cm

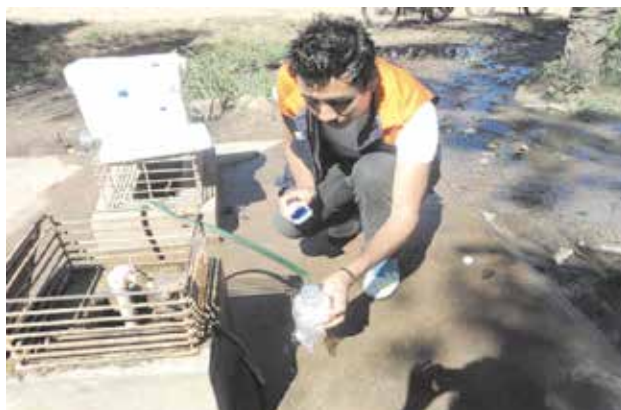
Foto 4: Muestra de agua, barrio Chiquitano

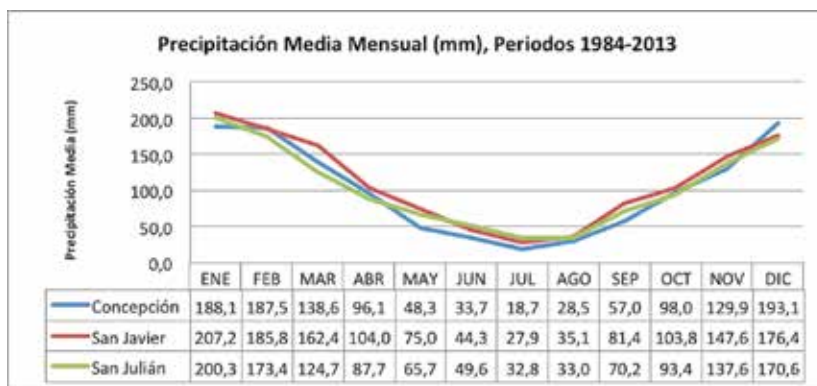
Gráfico 3

La precipitación es la cantidad de agua de lluvia que cae en un espacio y periodo determinado, medido en mm. Su valor promedio anual en San Ramón es aproximadamente 1.300 mm. Las curvas del gráfico siguiente reflejan las variaciones de su valor promedio mensual en las estaciones más cercanas a San Ramón. En general el mes más lluvioso es enero, con un rango de 190 a 250 mm, mientras que julio, el más seco, presentando un rango que oscila entre 18 y 35 mm.

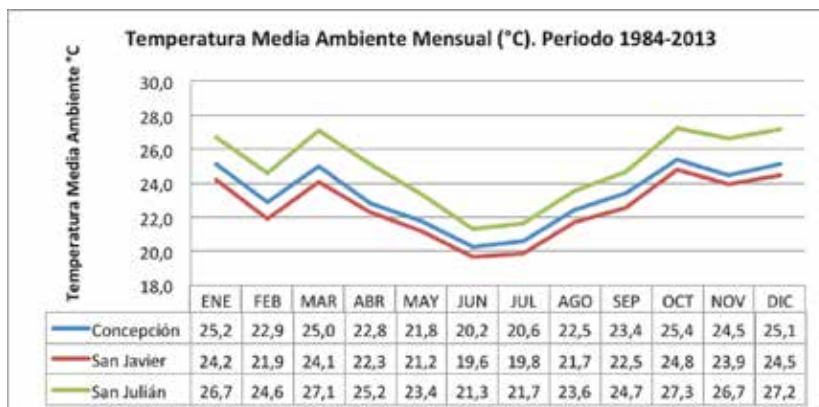
Gráfico 4

En la región, la temperatura puede alcanzar extremos de menos de 15° y más de 38° debidos a fenómenos climáticos puntuales, sin embargo las medias mensuales conocen variaciones limitadas (de 20° a 27°) con una media anual aproximativa de 23° a 24 °.

Las temperaturas altas se registran de octubre a marzo, coincidiendo con los meses de mayor lluviosidad y las bajas de mayo a agosto, durante la época seca. La temperatura máxima promedio mensual se registra en el mes de diciembre la mínima en el mes de junio.

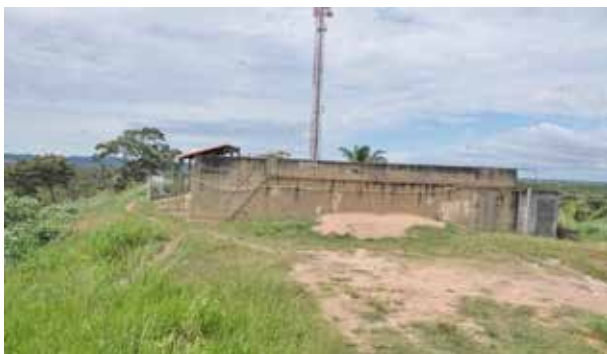
Foto 6: Tanque de tratamiento de agua

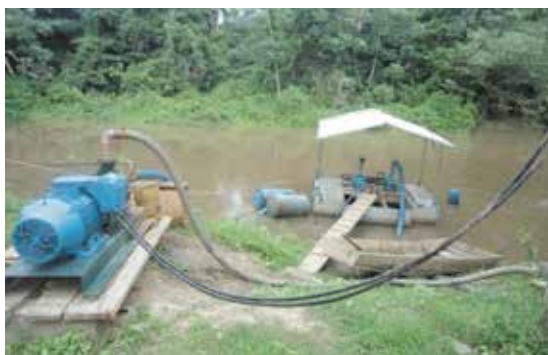
Foto 7: Toma de agua, Río San Julián

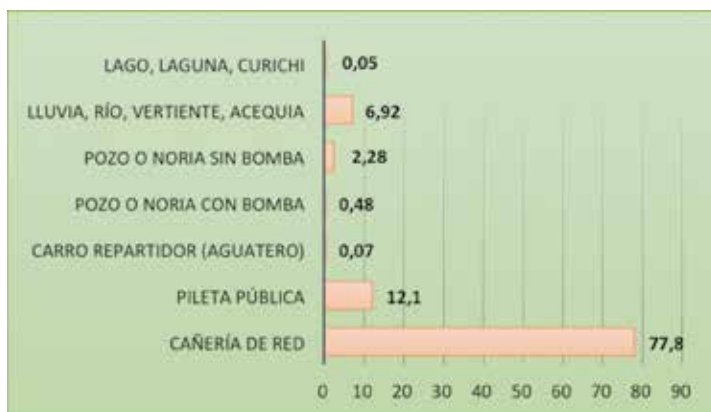
Gráfico 5: Principales fuentes de abastecimiento de agua en las viviendas urbanas de San Ramón, según censo 2012

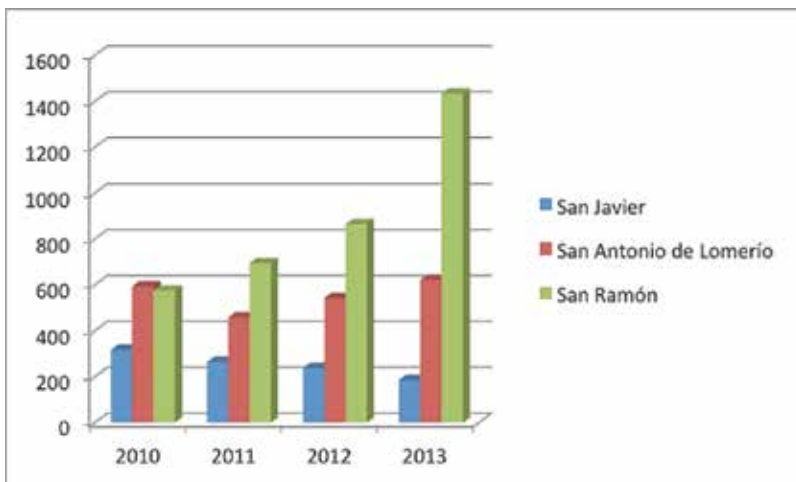
Gráfico 13: Dinámica histórica de enfermedades gastrointestinales en los municipios de San Ramón, San Javier y San Antonio de Lomerío 2010 – 2013

Se observa que es el municipio de San Ramón el que presenta los registros más altos de pacientes que han sido atendidos por estas causas en los centros de salud. La dinámica de las estadísticas en los 4 periodos de los 3 municipios evidencian también que el municipio de San Ramón, en el transcurso de los 4 años, aumentó la cantidad de casos, mientras que Lomerío mantuvo su estadística y el municipio de San Javier bajó.

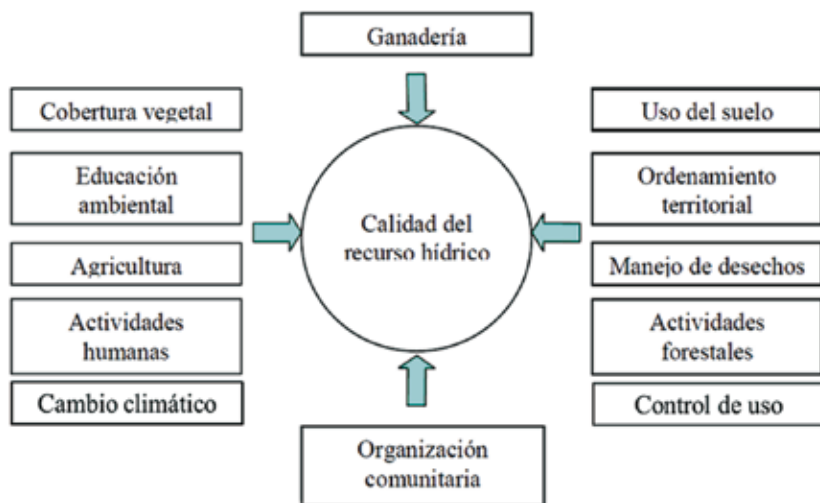
Gráfico 17: Factores que influyen en la calidad del agua de la microcuenca

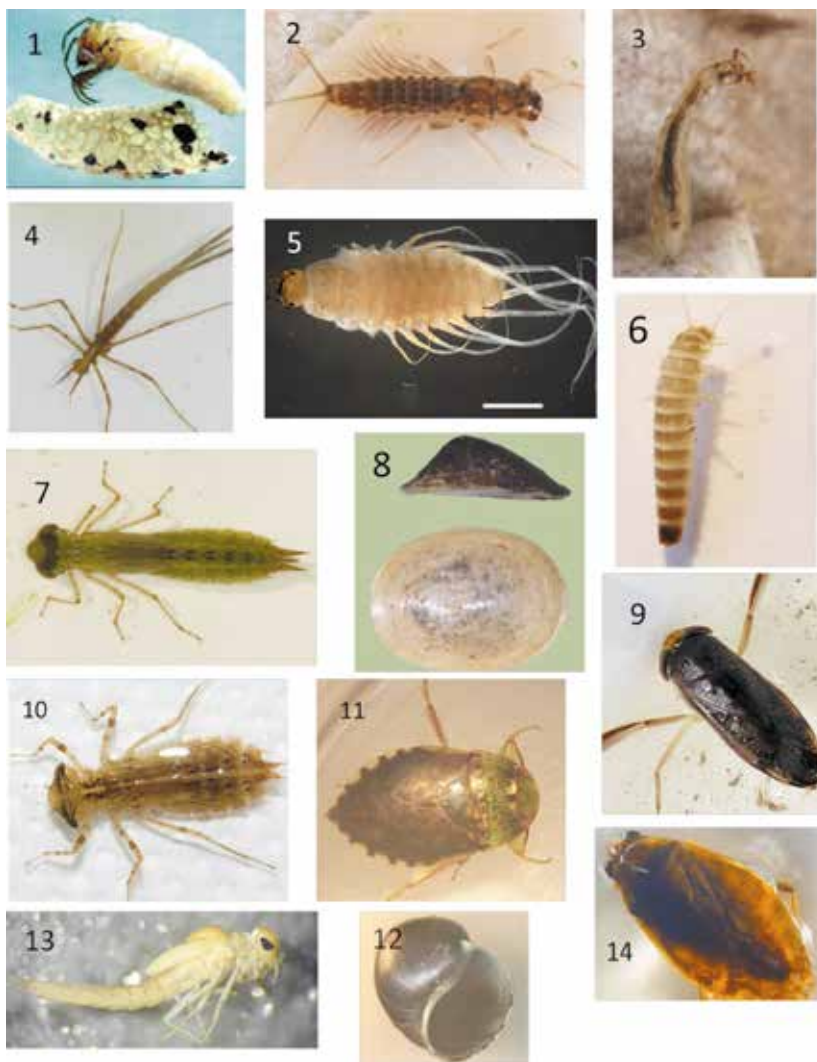
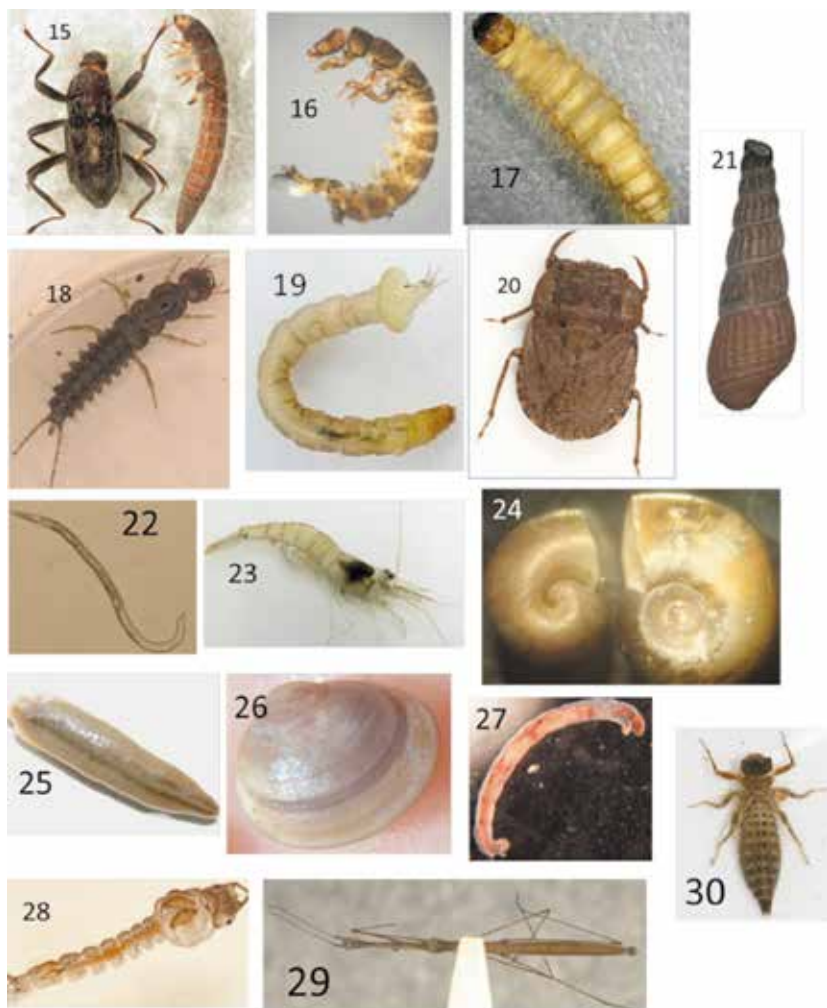
CALIDAD ECOLÓGICA DEL RIO SAN JULIÁN					
Nº	Familia	Sensibilidad BMWP/BOL	Puntos encontrados 20/20	Número de individuos	Código
1	Leptoceridae	9	1	1	M1
2	Leptophebiidae	9	4	8	M2
3	Simuliidae	8	1	1	M3
4	Calopterygidae	7	2	2	M4
5	Hydrophilidae	7	2	3	M5
6	Scirtidae	7	1	6	M6
7	Aeshnidae	6	2	2	M7
8	Ancyliidae	6	2	3	M8
9	Corixidae	6	1	1	M9
10	Libellulidae	6	2	3	M10
11	Naucoridae	6	2	3	M11
12	Ampullariidae	5	2	2	M12
13	Baetidae	5	5	30	M13
14	Belostomatidae	5	2	2	M14
15	Elmidae	5	5	33	M15
16	Hydropsychidae	5	1	1	M16
17	Pyralidae	5	1	1	M17
18	Staphyliniidae	5	1	1	M18
19	Tipulidae	5	4	5	M19
20	Gelastocoridae	4	1	1	M20
21	Lymnaeidae	4	17	2733	M21
22	Nematodos	4	12	190	M22
23	Palaemonidae	4	11	35	M23
24	Planorbidae	4	7	17	M24
25	Hirudinae	3	1	1	M25
26	Bivalvia	2	2	15	M26
27	Chironomidae	2	13	100	M27
28	Chaoboridae	?	3	5	M28
29	Hydrometridae	?	1	1	M29
30	Petaluridae	?	5	5	M30
	Total	144		3211

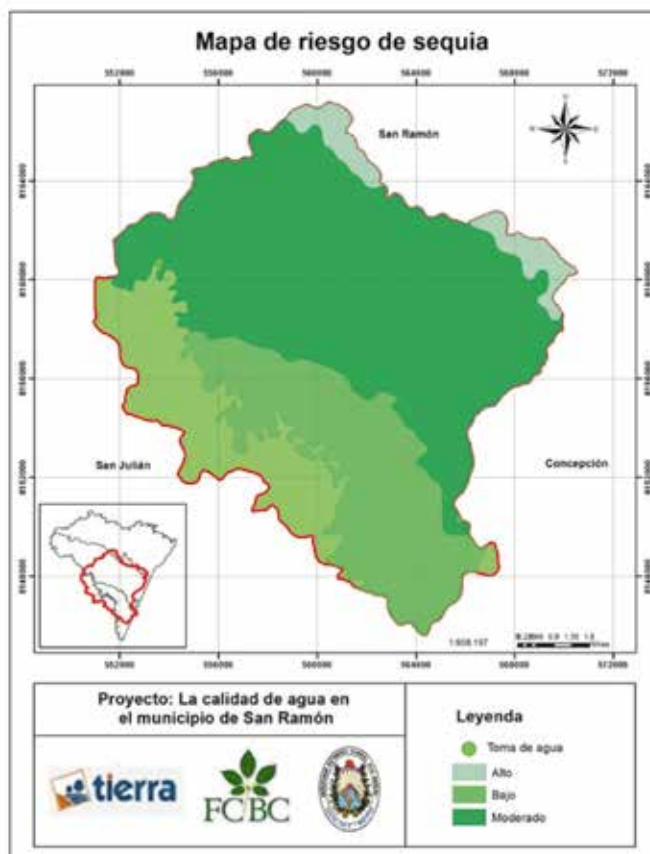
suelos profundos con buen drenaje natural y permeabilidad moderada. Aproximadamente el 49% es de riesgo bajo debido a que los suelos son muy profundos, con baja altitud y la permeabilidad es lenta.
